令和元年度 砂川市「柳根竹」 栽培管理記録 [そらち森林組合 管理地]

柳根竹栽培試験	日付	令和 元年 11 月 6 日	天気	曇り	気温	5.0℃
定植日	日付	平成 30 年 5 月 17 日		1 年半木	507 日目

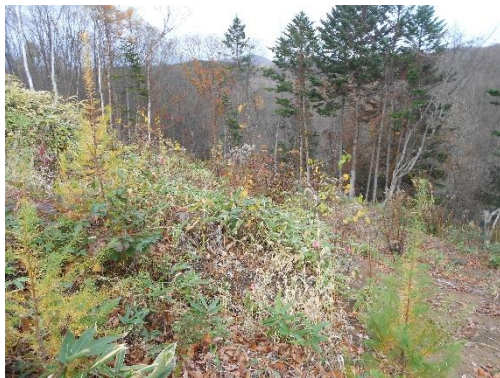
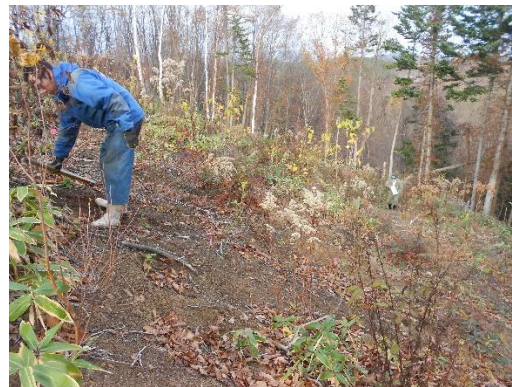
■前回調査からは樹木1/3程度の鹿捕食があった。※特に鹿道で被害多発

地面から10cmから上部を食い荒らした後も新芽枝が成長しており回復力と再生が確認できた。

新芽成長

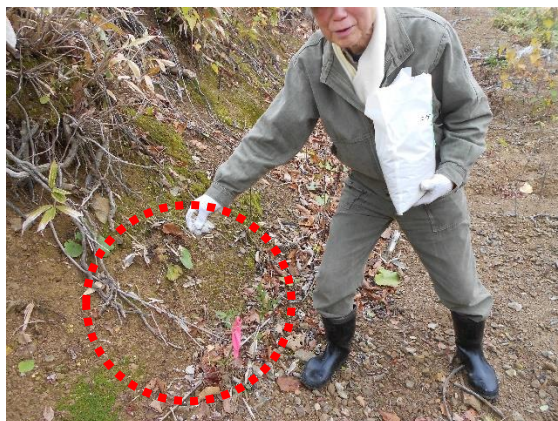
◆オガッター散布 (外周部に手巻き 3Kg 散布)

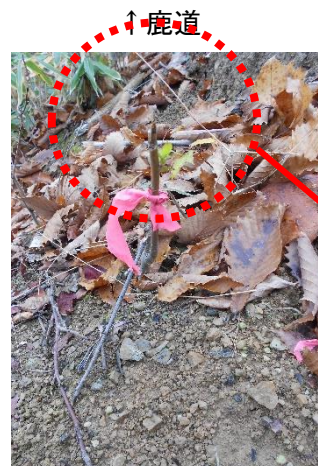
●食害後の再生 (新枝が成長)

- 前回調査から半年後の育成調査である。前回からの樹木増減は無いが数本再生がみられた。
 - 越冬後2年目のシーズンになり根の定着がしっかりしはじめた。斜面は粘土質土壌により平野部の土壌と比較し成長が鈍化しているが平均的高さは約60 cm以上から1 M以上に成長。
 - 夏季シーズンであるが、鹿による捕食が1/3程度の被害があった。
- 定着後の根ごとの引き抜きは無いが被害以降も新芽、新枝も再生して成長いることから、初期育成段階では上部だけを食い荒らすことが考えられる。防止策として植樹時ビニールパイプを立てる事で初期被害を大幅に軽減できる。

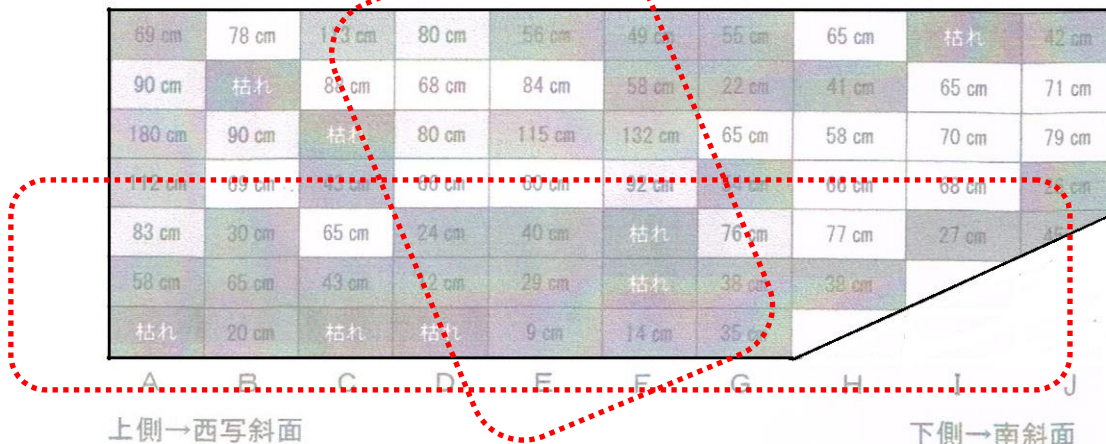
下記は育成中の全体範囲を示す

..... 点線部分は鹿道を表す（伐採時の林道位置が鹿道で被害あった）
